# 自主安全パトロール報告書

株式会社大隅工業

巡視名称	(自主・合同・緊急・役員) パトロール	実施日時	令和6年12月19日 パトロール時間帯 14:15 ~ 15:15
現場名	R6多摩川上河原堰上流河道浚渫工事	場所	神奈川県川崎市多摩区菅稻田堤2丁目地先
元請名	若築建設株式会社	直上社	三国屋建設株式会社 千葉支店

# R6多摩川上河原堰上流河道浚渫工事

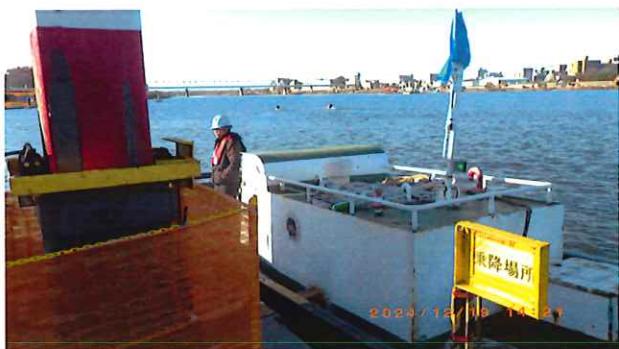
パドリングボート(中央上方)が近接遊泳中

巡視員到着時、浚渫堆積土積載台船の運航管理中でした。各持ち場(滝本=曳船甲板外機船操船/鵜沼=土運船甲板業務)にて業務を遂行しており、各社員達に近道行為や不安全行動も見受けられませんでした。作業にあたる2名は共に同職務の経験者であります。慣習による作業手順の見落とし・ミス等を起こさぬ様、指導を行いました。揚土場付近の湖面幅が広いわけでもなく、所々に浅瀬が点在するため細心の注意をもって操船・監視業務に励むよう重ねて指導を行いました。甲板上の整理整頓・汚泥の洗浄等、衛生面に関しても指摘箇所はありません。特に操船業務にあたる滝本へは近接水域にいるパドルボートへの接近・接触に注意するよう重ねて指導を行いました。ご多忙にもかかわらず安全パトロールを行わせて頂き、ありがとうございました。

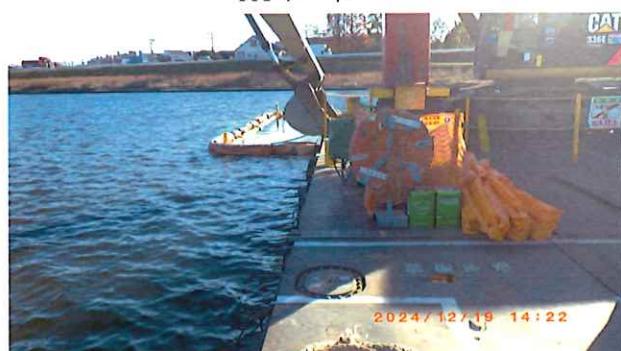
甲板上は整理整頓が行き届いている

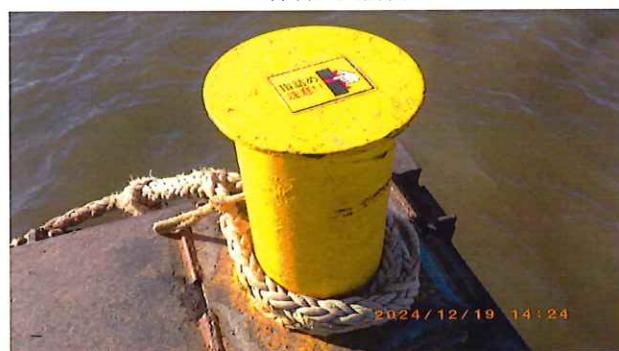
補助ロープと注意喚起表示

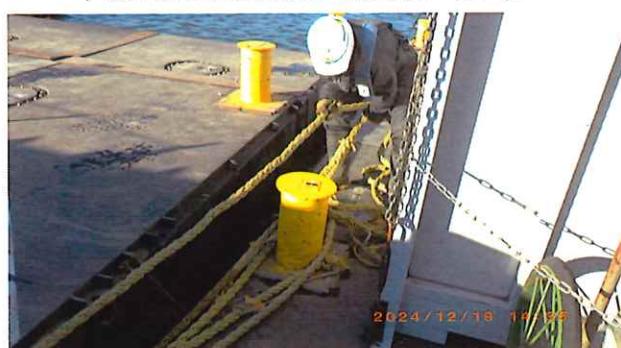
係留ロープの尻手を整理する鵜沼社員

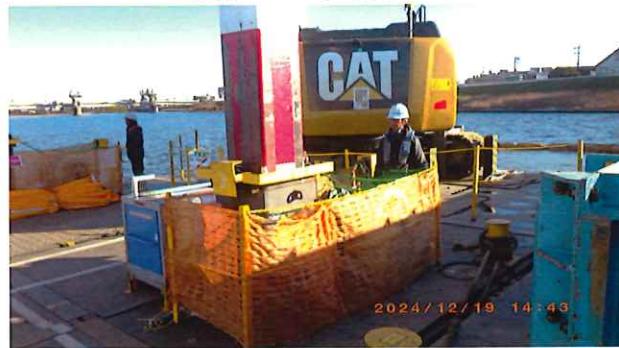
スパットの巻上操作を行う鵜沼社員

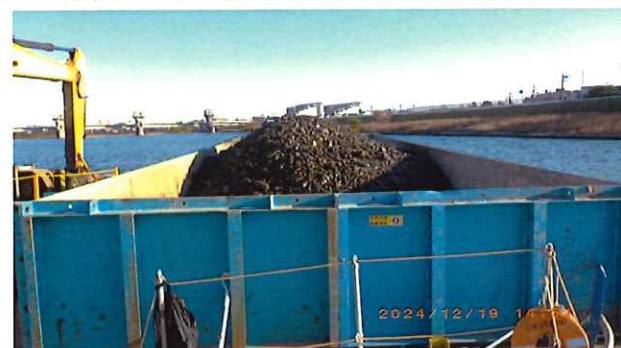
土砂というより岩石

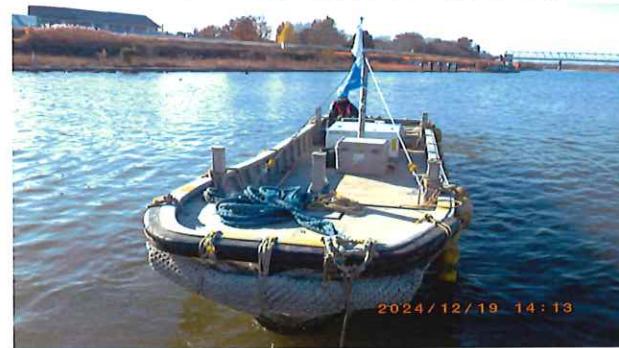
船外機を操船する滝本社員
